NOTE TECHNIQUE N. 00153/CU – 10 Oct. 2015

SUJET: FOURS À ENCASTRER: MODIFICATION DES CONNEXIONS ÉLECTRIQUES DU VENTILATEUR TANGENTIEL DE REFROIDISSEMENT REF. 44005934.

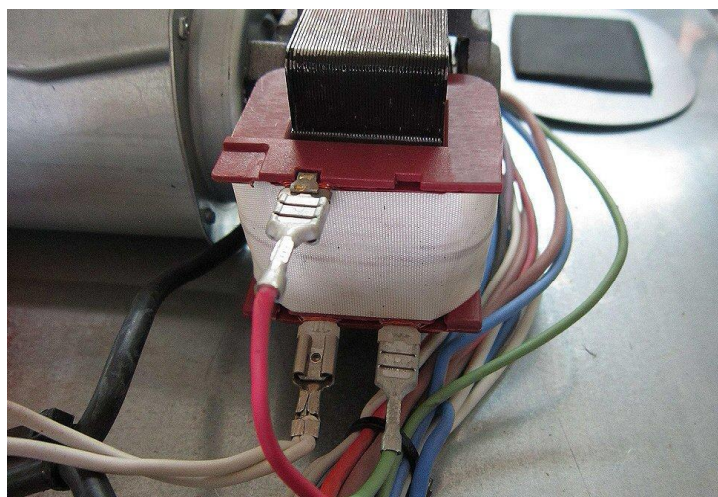
Moteur Ventilateur Ref. 44005934 produit jusqu'à la fin de 2014					
Couleur du Stator Laminé:	Couleur du support de l'Enroulement du Stator:				
Peint en Noir	Rouge-Marron				
Position des Fils Électriques:					
<table border="1"> <tr> <td>1</td> <td></td> </tr> <tr> <td>2</td> <td>3</td> </tr> </table>	1		2	3	1 = Rouge 2 = Double Blanc 3 = Vert
1					
2	3

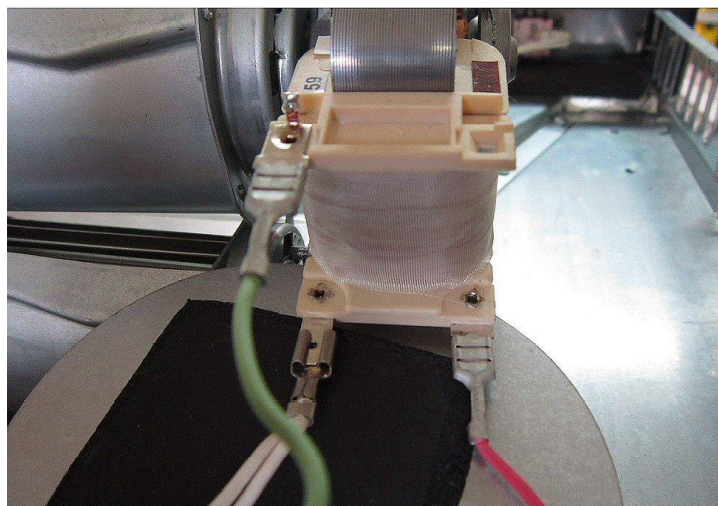
Moteur Ventilateur Ref. 44005934 produit depuis le début de 2015					
Couleur du Stator Laminé:	Couleur du support de l'Enroulement du Stator:				
Métal Naturel	Blanc- Beige				
Position des Fils Électriques:					
<table border="1"> <tr> <td>1</td> <td></td> </tr> <tr> <td>2</td> <td>3</td> </tr> </table>	1		2	3	1 = Vert 2 = Double Blanc 3 = Rouge
1					
2	3
