# TECHNICAL BULLETIN

TB001098

Indesit Company, Service Department

**Titre : Fuite d'eau/vapeur du joint de porte**

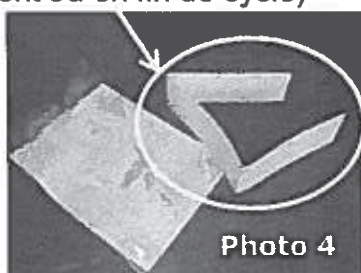
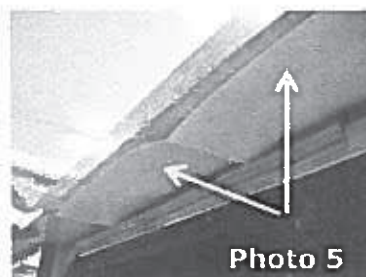
- Les fuites de vapeur ou d'eau par le joint doivent être si possible vérifiées visuellement.
- Une fuite d'eau/vapeur est anormale lorsque qu'elle génère de la condensation visible, avec un dépôt liquide dans :  
le bridage de la porte (photo 1) zone du plan de travail (photo 2), sol (photo 3)

- En cas de fuite, un dommage provoqué au plan de travail ne peut pas être reconnu si celui-ci n'a pas été protégé lors de l'installation par la pellicule de protection fournie (photo 4) Informer le client de l'erreur commise par l'installateur et effectuer cette opération. (photo 5) La pellicule adhésive fait office de protection contre la vapeur même pendant le fonctionnement normal de l'appareil : (par exemple : ouverture et fermeture de la porte pendant le fonctionnement ou en fin de cycle)

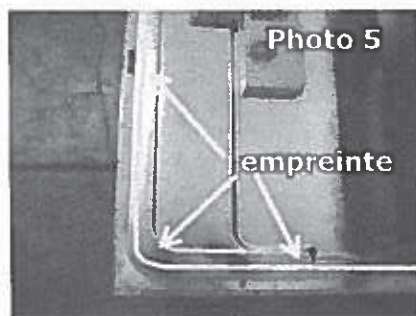
**Contrôles :** vérifier l'empreinte créée par le joint sur la feuillure de la porte en inox. (photo 5)

**Attention !** La déformation de la cuve pendant l'installation est la cause principale à l'origine de fuites du joint

Bien nettoyer le joint et la feuillure de la porte en inox, étaler un peu de graisse ou de savon dense au pinceau sur la lèvre du joint. Fermer la porte en enclenchant le blocage, ne pas appuyer dessus, rouvrir et contrôler l'empreinte laissée par le joint, qui doit être centrée et constante.

**Opération :** installer correctement le lave-vaisselle dans sa niche en veillant à ce qu'il ne se produise pas d'écrasements ni de déformations. Régler la hauteur à l'aide des pieds prévus à cet effet ; le poids doit être uniformément réparti sur tous les pieds disponibles.

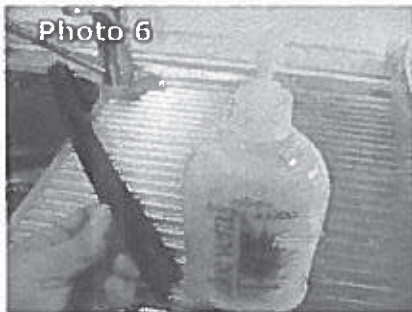
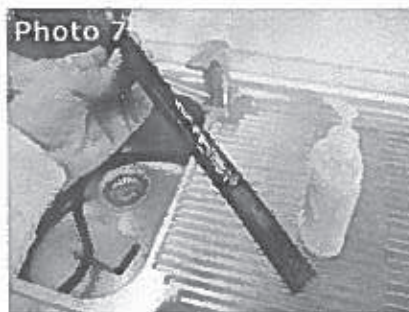
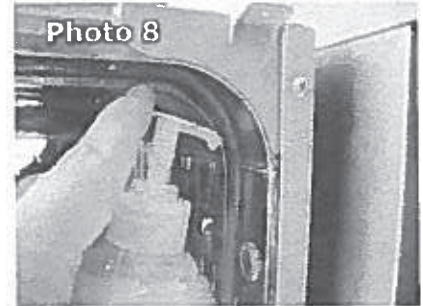
**1.3 joint déformé ou mal monté**

1. se procurer du savon liquide ordinaire ou de l'huile de silicone (photo 6)
2. humecter le joint sur toute sa longueur (photo 7) (pour faciliter l'opération, mettre le savon liquide/huile de silicone dans une main et faire glisser le joint pour qu'il soit complètement lubrifié).
3. Il est conseillé de lubrifier également le logement de l'encadrement, notamment dans les angles (photo 8)

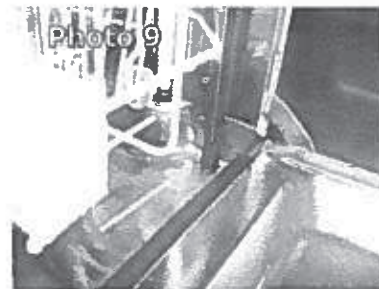
**2.2 Le joint de l'encadrement de la porte ne touche pas le fond sur un des côtés (seulement EOS)**

4. insérer le joint dans le logement de l'encadrement, en partant d'un coté bas (droit ou gauche), faire en sorte que le joint touche le fond de la cuve (photo 9)

**Une lubrification abondante du joint facilite l'application**

2.2.1 Remettre en place le joint de l'encadrement de porte pour qu'il touche le fond de la cuve en bas, à droite et à gauche (photo 10)
