## FR Fuite au niveau de la connexion entre la cuve et le fond Polinox

Tous les appareils de la série GV640B (fond Polinox) à partir de FD 9101.

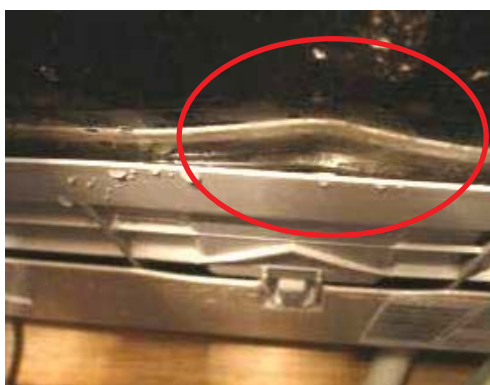
Paroi arrière

Fuites entre la cuve et le fond Polinox sur la paroi arrière / droite.

En cas de fuites au niveau de la connexion, monter le kit de réparation (référence 11022595) comme indiqué dans la notice jointe.
