# Service Bulletin 481290060122

## Froid

MODELE : SIDE by SIDE

SUJET : CONVOYEUR D'AIR

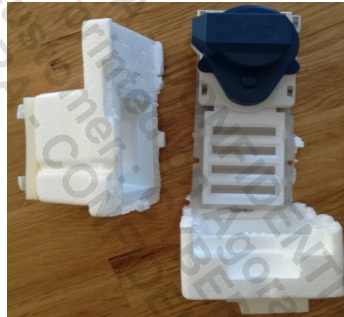
L'ensemble moteur/clapet est maintenant nu.

Après avoir démonté la pièce défectueuse sur l'appareil, répéter la même opération, en récupérant cette fois, le carter en polystyrène.

Réassembler le nouveau moteur/clapet dans le carter polystyrène existant et le coller à l'aide d'une bande scotch aluminium.

Attention cependant à bien enlever la colle (et bavure polystyrène) lors de l'assemblage des 2 pièces pour éviter les fuites d'air.

Remonter l'ensemble et lancer un programme test pour s'assurer du bon fonctionnement du volet.
