Joint de cuve de lave-vaisselle

Lave-vaisselles **EV03**

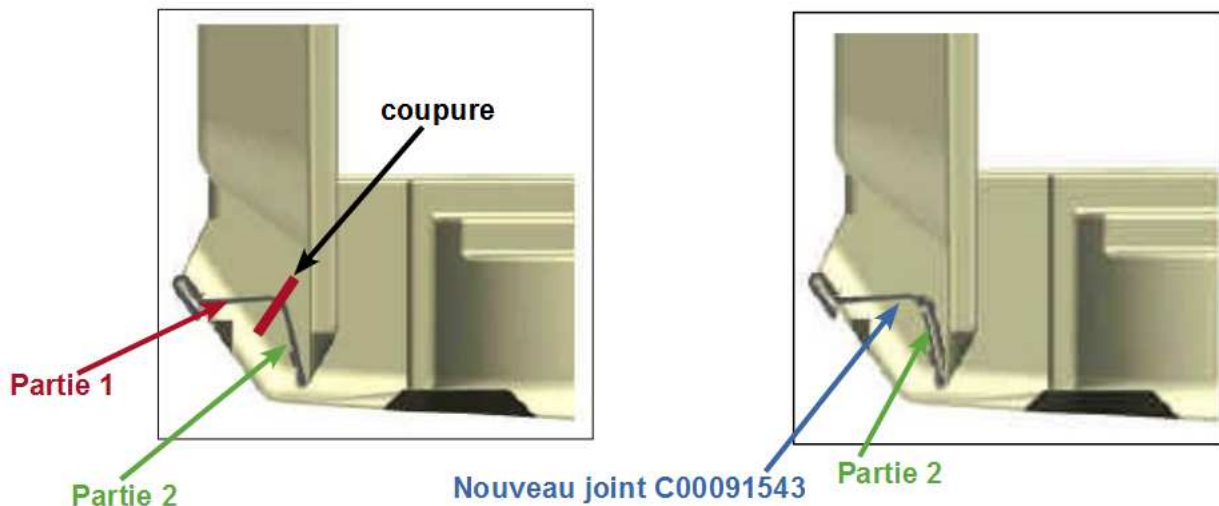
Joint de cuve défectueuse, écoulement d'eau face avant

L'ANCIEN joint est à couper sur toute la longueur en suivant le repère rouge

Attention : c'est l'ancien joint qu'il faut couper et **PAS le NOUVEAU**

Après coupure du joint, retirez **la partie 1**.

La partie 2 reste fixée sur la porte intérieure et ne doit pas être supprimée.

En changeant la porte intérieure avec son joint, vous pouvez utiliser le joint de remplacement C00091543

Joint de bas de cuve C00091543 et 3 agrafes C00140679 pour la fixation en bord de cuve

Le nouveau joint C00091543 est placée sur le bord de la cuve, derriere la **partie 2** qu'il vous faudra décalée (voir figure 2) et se fixe à l'aide des 3 agrafes C00140679 (pour les lave-vaisselle série 45cm ,n'utilisez que 2 agrafes).

Pour les lave-vaisselles 45cm, vous pouvez réduire le joint sur toute la longueur.
