**Notice de réparation Kit Sonde 9590800**

**N9590800**

Pour les appareils suivants :

**G 12\*3 à partir de l'index 20****GP 1366 index 20, 20A, 20B und à partir de l'index 22****GP(es) 1466 index 20, 20A, 21, 21A und à partir de l'index 23****GP(esf) 1466 à partir de l'index 20****GP 1213 à partir de l'index 20****GP 1376 à partir de l'index 20****GP(esf) 1476 à partir de l'index 20****GP 1486 à partir de l'index 20****GX 8\*\***

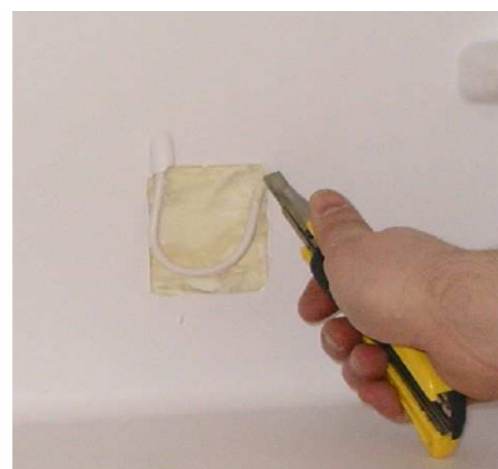
Coupez le câble de la sonde  
à ras de la sonde

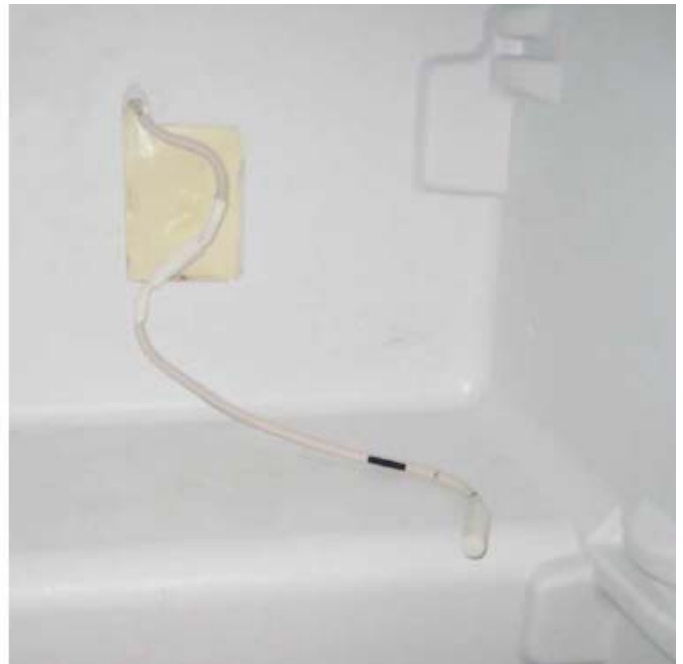
Réduire le câble à une longueur de 90mm, dénuder et connecter en utilisant les connecteurs fournis dans le kit, lequel câble doit être raccourci à la longueur appropriée.  
 Puis isoler la connexion avec une gaine thermorétractable.

Vérifiez la connexion en mesurant la valeur ohmique de la sonde au niveau de la broche de connexion à la platine électronique.

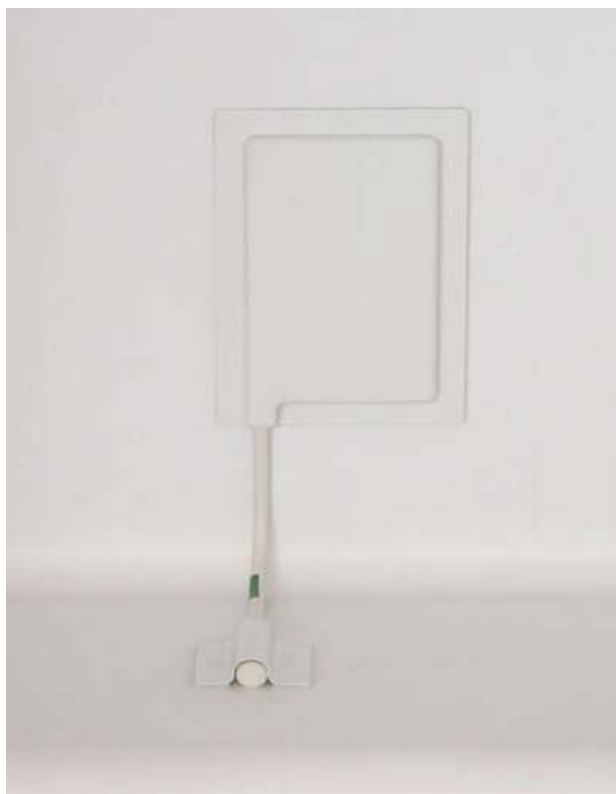
**Uniquement pour les GX 8\*\***

Appuyez le câble du capteur sur la paroi interne. Collez le couvercle dans la bonne position afin que la zone de coupe soit entièrement couverte.
