Lave-linge Front

MODELE : Chassis :Caresma –
Tous les appareils comme AWOE xxxx (Ex : AWOE 9558 – AWOE 9759 – AWOE 9769 etc.....)

SUJET : Description des actions à effectuer pour améliorer l'ouverture et la fermeture de la porte de hublot. Ce problème de fermeture peut faire apparaître un défaut de type F13.

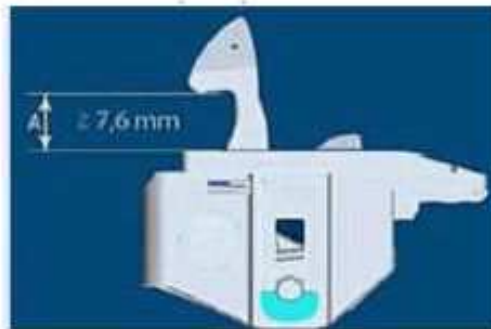
1) Si la porte ne se ferme pas correctement :

- La position de la fixation de la porte doit être vérifiée. Si celle-ci est correctement fixée, il faut vérifier le crochet de porte. Si la distance « A » est inférieure à 7,6 mm, il faut changer ce crochet de porte :

- Rep 1310 : Crochet de porte couleur noire : **4801 111 01377**
- Rep 1310 : Crochet de porte couleur blanche : **4801 111 00211**

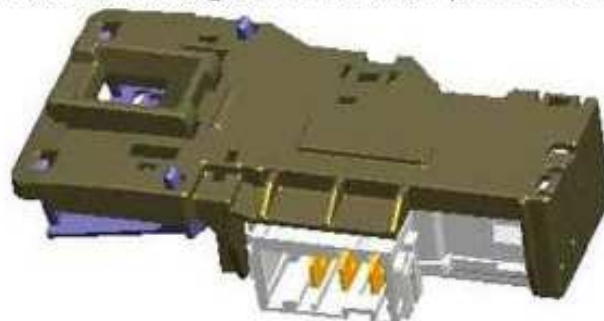
2) Si la porte ne s'ouvre pas en fin de cycle (6 minutes après fin de cycle ou déconnexion alimentation électrique du lave-linge) :

- La sécurité de porte doit être changée. Le stock de pièce est conforme à ce jour.

- Rep 6300 : Sécurité de porte : **4801 111 01392**
