Service Bulletin

Lave-linge Front

- MODELE** : Chassis :Caresma –
Tous les appareils comme AWOE xxxx (Ex : AWOE 9558 – AWOE 9759 – AWOE 9769 etc.....)
- SUJET** : Description des actions à effectuer pour améliorer l'ouverture et la fermeture de la porte de hublot. Ce problème de fermeture peut faire apparaître un défaut de type F13.

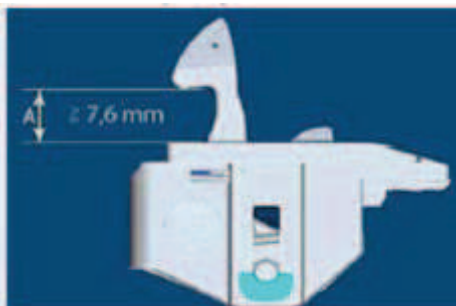
1) Si la porte ne se ferme pas correctement :

- La position de la fixation de la porte doit être vérifiée. Si celle-ci est correctement fixée, il faut vérifier le crochet de porte. Si la distance « A » est inférieure à 7,6 mm, il faut changer ce crochet de porte :

- Rep 1310 : Crochet de porte couleur noire : **4801 111 01377**
- Rep 1310 : Crochet de porte couleur blanche : **4801 111 00211**

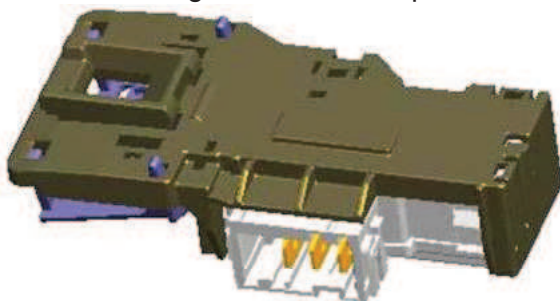
2) Si la porte ne s'ouvre pas en fin de cycle (6 minutes après fin de cycle ou déconnexion alimentation électrique du lave-linge) :

- La sécurité de porte doit être changée. Le stock de pièce est conforme à ce jour.

- Rep 6300 : Sécurité de porte : **4801 111 01392**
